## QUALIDADE DA ÁGUA UTILIZADA PARA CONSUMO HUMANO EM ÁREAS RURAIS, ESTUDO DE CASO NO MUNICÍPIO DE SANTA ROSA DO SUL-SANTA CATARINA

### QUALITY OF WATER USED FOR HUMAN CONSUMPTION IN RURAL AREAS, A CASE STUDY IN SANTA ROSA DO SUL-SANTA CATARINA/BRAZIL

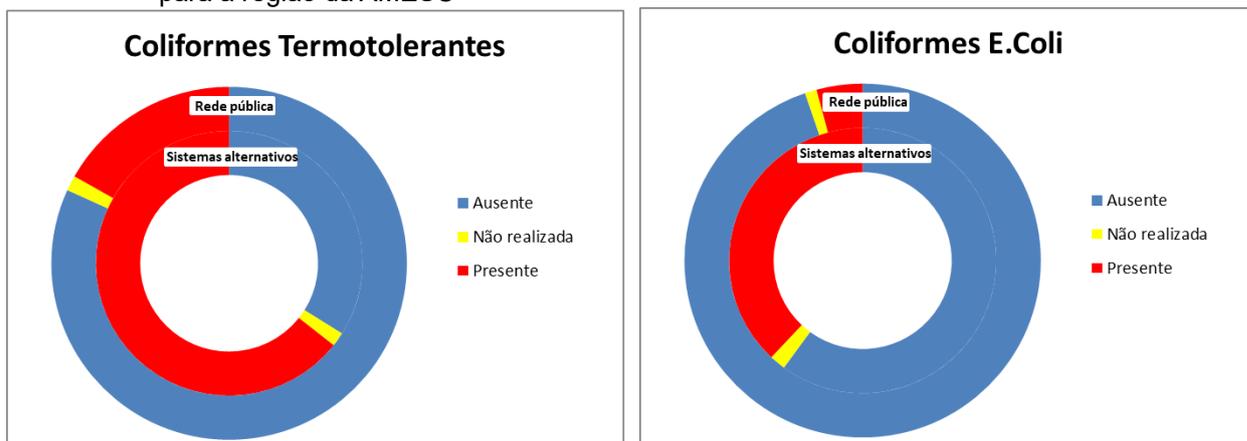
**Figura 1** - Síntese dos dados microbiológicos da Vigilância Sanitária do Estado de Santa Catarina para a região da AMESC

Segundo dados perfazendo mais de 4 anos de monitoramento (2015-2018), totalizando mais de 4 mil análises oriundas dos boletins de qualidade de água das coletas realizadas pela Vigilância Sanitária do Estado de Santa Catarina (SANTA CATARINA, 2019) para esta região, dos sistemas autônomos de captação de água (poços, nascentes etc.), 60% indicaram a presença de Coliformes Totais e 34% indicaram a presença de E. Coli nas análises (Figura 1).

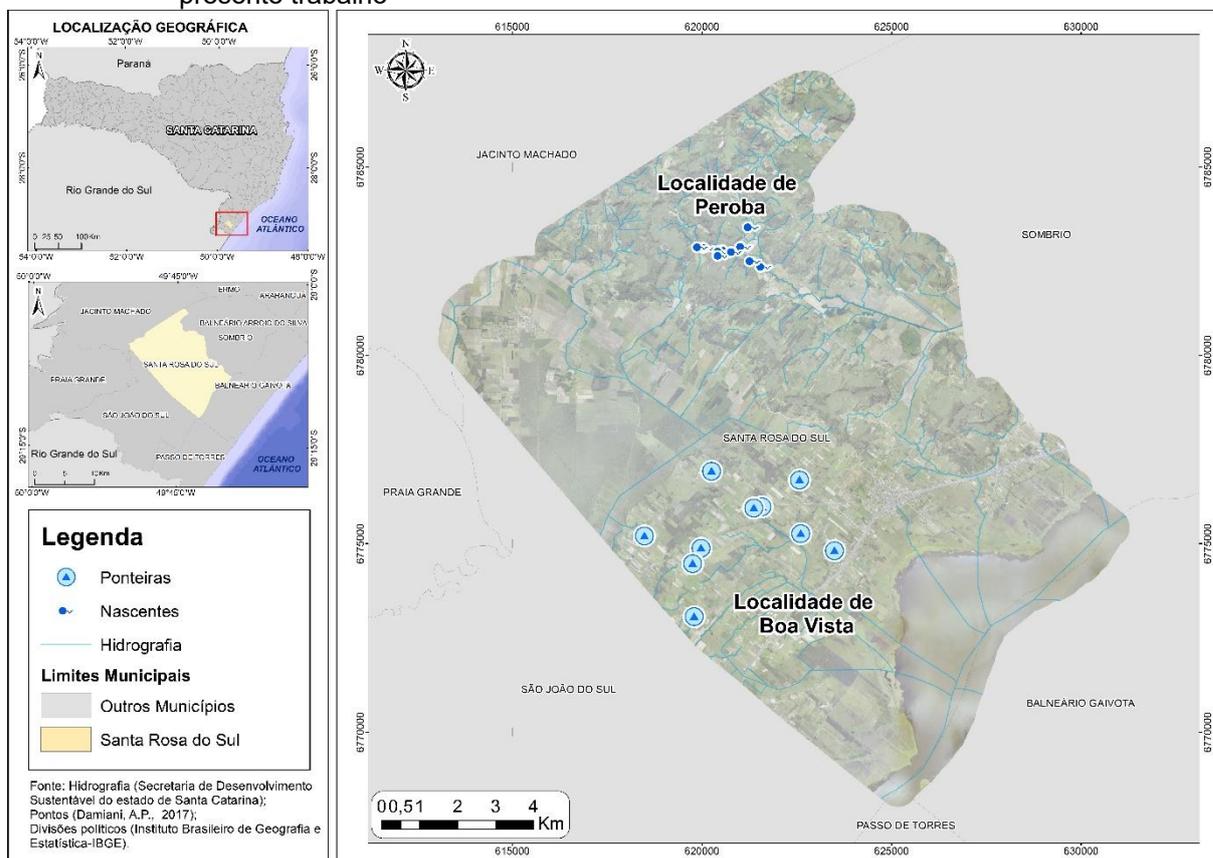
**Figura 3** – Localização da área de estudo com destaque para os pontos amostrais utilizados no presente trabalho

Segundo IBGE, (2010) com mais de 1/3 da população residindo em área rural, se faz significativo o uso de fontes alternativas de captação de água (nascentes e ponteiros). Neste sentido, buscando avaliar a qualidade da água consumida pelas comunidades rurais no município, selecionaram-se duas comunidades nas quais foram avaliados um conjunto de propriedades 10 propriedades cada (Figura 3).

Estes números motivaram a realização do presente trabalho, o qual vislumbra avaliar por meio de uma abordagem contextual a condição da qualidade da água para consumo humano em área rural no município de Santa Rosa do Sul, baseado nos dados obtidos por Damiani (2017). Este município encontra-se inserido na microrregião da AMESC (Figura 1) e segundo o último Censo (IBGE, 2010), aproximadamente 3.746 pessoas vivem em zona rural sendo que sua população é de 8.054 habitantes. Dessas pessoas, mais de 50% não tem um sistema de saneamento adequado segundo IBGE (2010). Neste sentido, buscando avaliar a qualidade da água consumida pelas comunidades rurais no município, selecionaram-se duas comunidades nas quais foram avaliados um conjunto de propriedades 10 propriedades cada (Figura 3).

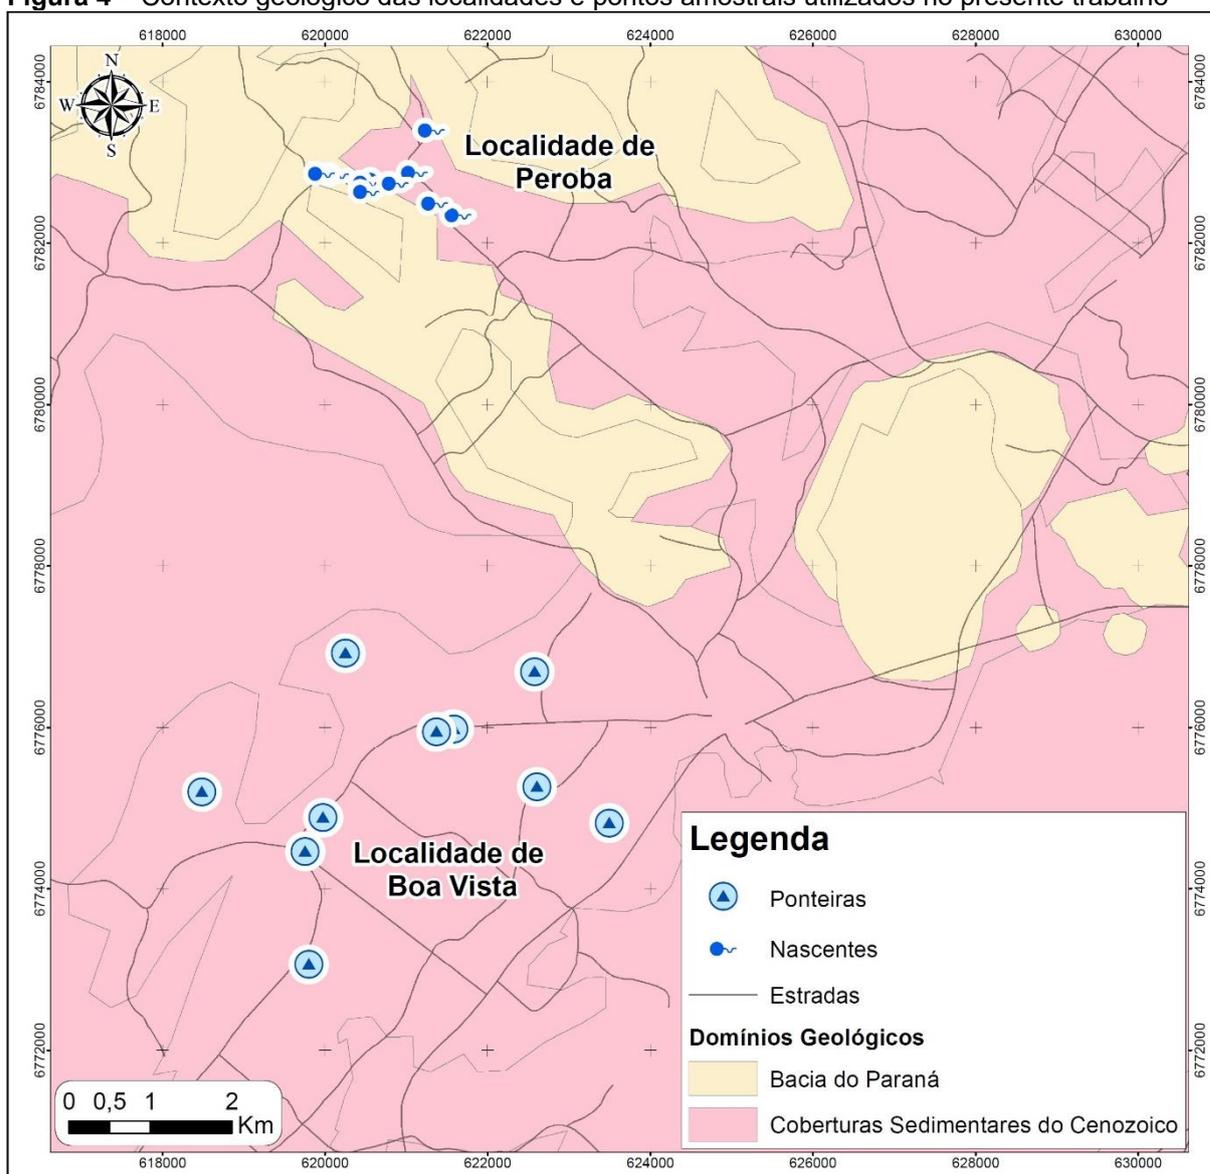
**Figura 4** – Contexto geológico das localidades e pontos amostrais utilizados no presente trabalho

No contexto da Bacia Vulcano-sedimentar do Paraná foi selecionada a comunidade de Peroba (Figura 4), onde litologias siliciclásticas da Formação Botucatu e subordinadamente ígneas da Formação Serra Geral compõem o embasamento geológico (SANTA CATARINA, 2014). Neste contexto, ocorrem aquíferos porosos relacionados aos arenitos da Formação Botucatu e aquíferos fissurais relacionados às fraturas das litologias ígneas. A obtenção de água neste contexto dá se predominantemente por meio da captação de nascentes, haja vista a dificuldade e custos de se empreender perfuração nestas rochas profundamente litificadas.

Em se tratando do contexto de planície costeira, foi selecionada a comunidade de Boa Vista (Figura 4). Nesta ocorrem depósitos sedimentares inconsolidados siliciclásticos, pelíticos e eventualmente turfeiras, relacionados a processos de planície lagunar, eólicos, Colúvio-aluvionares e praias Cenozoicos de idades Pleistocênicas e Holocênicas. Neste contexto, ocorrem aquíferos porosos relacionados aos depósitos arenosos e aquitardos ligados aos depósitos pelíticos e turfosos.

Baseados nesta distinção hidrogeológica, foram definidos dentro do município duas áreas prioritárias, as quais correspondem às localidades de Peroba e Boa Vista nas quais 20 pontos (10 para cada comunidade) de captação de água foram selecionados aleatoriamente e avaliadas (Figura 4). Estas foram selecionadas de forma representativa, pois perfazem os dois compartimentos geológicos existentes no município.

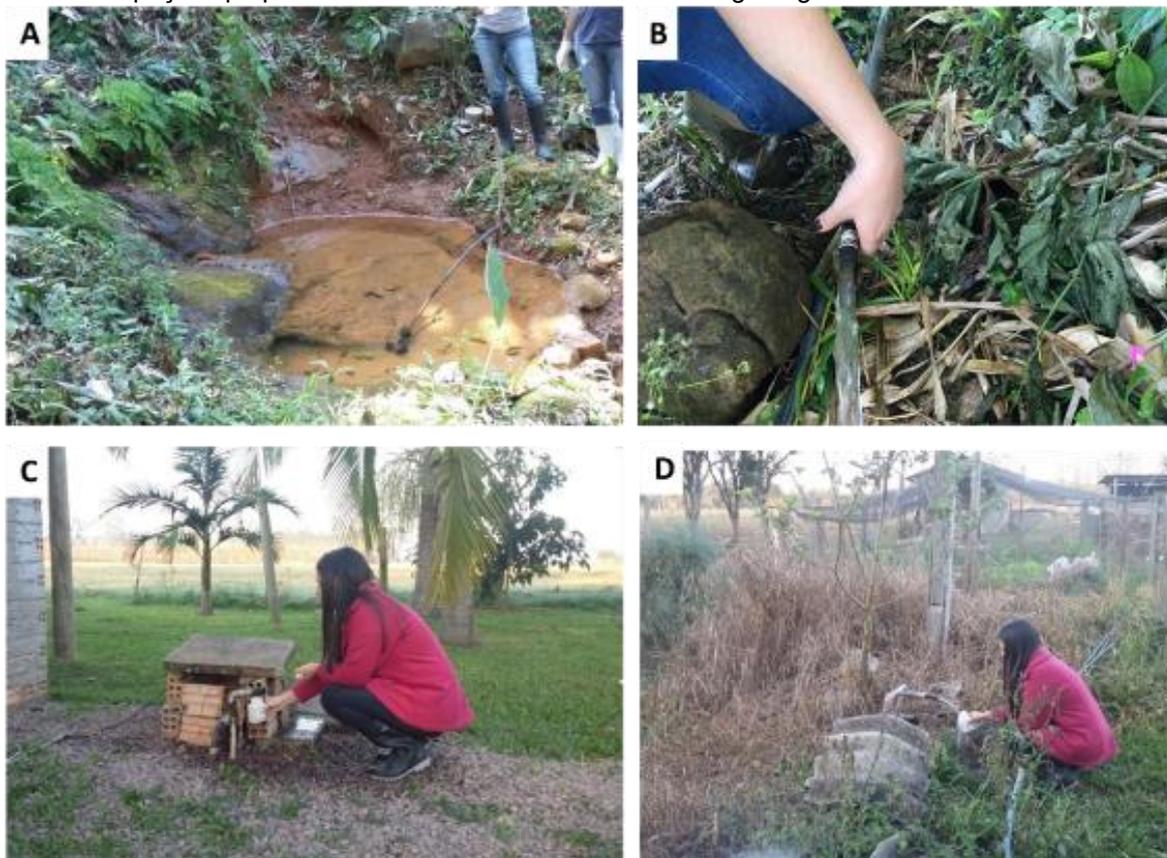
**Figura 5** – A e B) Exemplos de pontos de captação de água em nascentes relacionados ao contexto hidrogeológico da Bacia do Paraná, C e D) exemplos de pontos de captação de água em poços tipo ponteira relacionados ao contexto hidrogeológico das Coberturas Cenozóicas

Os pontos de captação de água em cada comunidade foram selecionados aleatoriamente dentre cada um dos respectivos contextos, de forma a se ter representatividade de ambas as características hidrogeológicas. Foram obtidas 20 amostras de água, sendo 10 amostras provenientes do contexto da bacia do Paraná, obtidas por meio da captação de nascentes, na comunidade da Peroba (Figura 5 A e B) e 10 provenientes da área de coberturas Cenozoicas, captadas na forma de água subterrânea por meio de poços do tipo ponteira, na comunidade de Bela Vista (Figura 5 C e D).

As captações de água neste contexto dão se predominantemente por meio da perfuração de poços do tipo ponteira. Este fato tem relação com a facilidade de se desenvolver perfuração hidráulica nestes sedimentos inconsolidados.

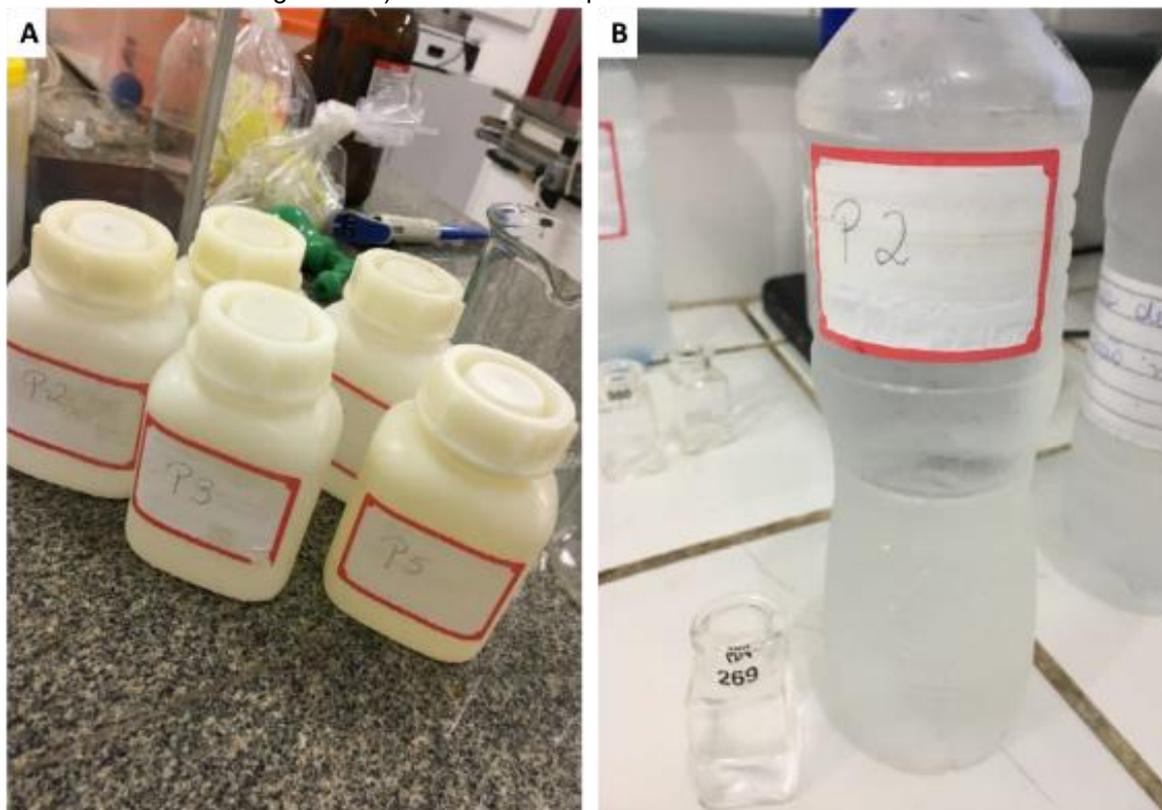
**Figura 6** - Frascos utilizados na coleta e acondicionamento das amostras destinadas á; A) análises microbiológicas e B) análises físico-químicas

Para a coleta das amostras destinadas as análises microbiológicas, foram utilizados frascos de plástico, devidamente esterilizados. Logo após a coleta, estes foram armazenados em caixa térmica com gelo e encaminhados para análise em tempo inferior a 4 horas. Para a coleta das amostras destinadas as análises físico-químicas, utilizaram-se garrafas pet de água mineral, devidamente desinfetadas com álcool 70% e armazenadas em refrigerador até a data da análise (Figura 6).

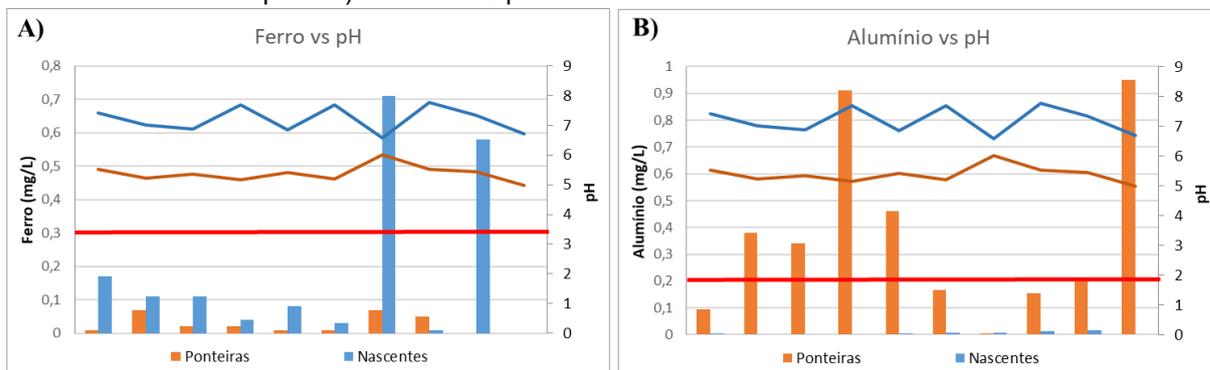
**Figura 7** – Resultados analíticos dos parâmetros físico-químicos avaliados, sendo na cor azul os resultados de águas obtidas em nascentes e em laranja águas obtidas em ponteiras; A) Ferro vs pH e B) Alumínio vs pH

O parâmetro pH apresentou comportamento uniforme de acordo com o compartimento avaliado, contudo, uma diferença significativa entre os contextos hidrogeológicos foi observado. As águas oriundas de nascentes apresentaram um pH próximo da neutralidade, enquanto as amostras coletadas em poços do tipo ponteira apresentaram valores de pH próximo a 5 (Figura 7).

As concentrações de ferro (Figura 7A) indicaram que os pontos de captação em nascentes predominantemente apresentam concentrações inferiores a 0,2mg/L, encontrando-se em conformidade com os limites de potabilidade. Somente em dois pontos os resultados ultrapassam a concentração de 0,3mg/L, preconizada pela Portaria Consolidada nº 5, do Ministério da Saúde, que versa sobre potabilidade em seu anexo XX (BRASIL, 2017). Dois pontos apresentaram concentrações próximas a 1,0mg/L, caracterizando estes pontos como não potáveis sem tratamento.

Avaliando-se as concentrações de alumínio (Figura 7B), observam-se que as nascentes, apresentam-se em conformidade com uso da água como potável (>0,1mg/L). Em contrapartida, 50% das amostras obtidas em ponteiras apresentaram concentrações que ultrapassam o valor de 0,2mg/L, valor estabelecido como limitante pela Portaria Consolidada nº 5 para este parâmetro.

Esta diferença significativa é interpretada como correlacionável ao contexto hidrogeológico em que se encontram implantadas as ponteiras avaliadas. As Coberturas Cenozóicas encontram-se aqui representadas pelos sedimentos inconsolidados correlacionados à Planície Costeira Catarinense, com abundantes camadas pelíticas ricas em matéria orgânica, assim como esporadicamente depósitos

de turfa. Os processos de maturação desta matéria orgânica são responsáveis pela ligeira acidificação da água observada, quando são liberados ácidos orgânicos no ambiente saturado do aquífero freático.

Nos pontos de captação em poços do tipo ponteira, nenhum dos pontos avaliados apresentou concentrações que suplantassem os limites preconizados pela citada portaria consolidada. De modo geral, as amostras de nascentes apresentaram concentrações de ferro superiores ao observado nas ponteiras, este fato explica-se pelo contexto hidrogeológico ao qual cada uma dessas tipologias de captação está relacionada. As nascentes estão em contato com litologias da Bacia Vulcano-Sedimentar do Paraná, com destaque para os arenitos da Formação Botucatu e basaltos da Formação Serra Geral. Os processos de alteração das rochas basálticas tipicamente geram abundância de ferro solúvel nas águas, tanto que estas litologias são popularmente conhecidas como pedra ferro.

O comportamento das concentrações de alumínio nos poços do tipo ponteira é creditado às características inerentes ao seu ambiente hidrogeológico. O pH ácido ocasionado pela contribuição húmica dos sedimentos carbonosos eleva a solubilidade do alumínio em meio aquoso, elevando as concentrações do metal neste compartimento analisado.
